川内川 せき一部流失 えびの

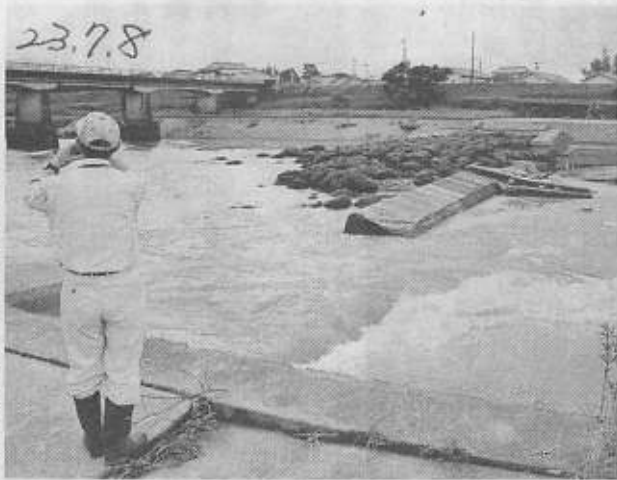
一部流失した川内川の床固め堰堤（写真左が加久藤橋）17日午後、えびの市小田

えびの市小田の川内川にあるコンクリート製のせき「床固め堰堤（えんてい）」が一部流失していることが7日、分かった。6日の大雨の影響とみられ、市は7日からせき上流約40メートルにある市道の加久藤橋を安全点検のため全面通行止めとした。

国交省川内川河川事務所京町出張所によると、せきは1967（昭和42）年に完成、川の水をせき止め上流の土砂を安定させる機能がある。長さ90メートル、幅4・5メートル、高さ2・7～3メートルあり、流されたのは右岸側の50、60メートル。近くの住民が見つけ、市に連絡して

判明した。右岸側の護岸も一部壊れており、同出張所は7日夜から復旧工事に着手。せきについては「いつ復旧工事に取り掛かるか、工法を含め検討中」としている。

市建設課によると、加久藤橋自体に損傷は確認されていない。ただし、安全面でせき流失の影響を受けていないか調べる予定で、「安全と分かるまでは通行止めにする」としている。
